## EXTERIORES

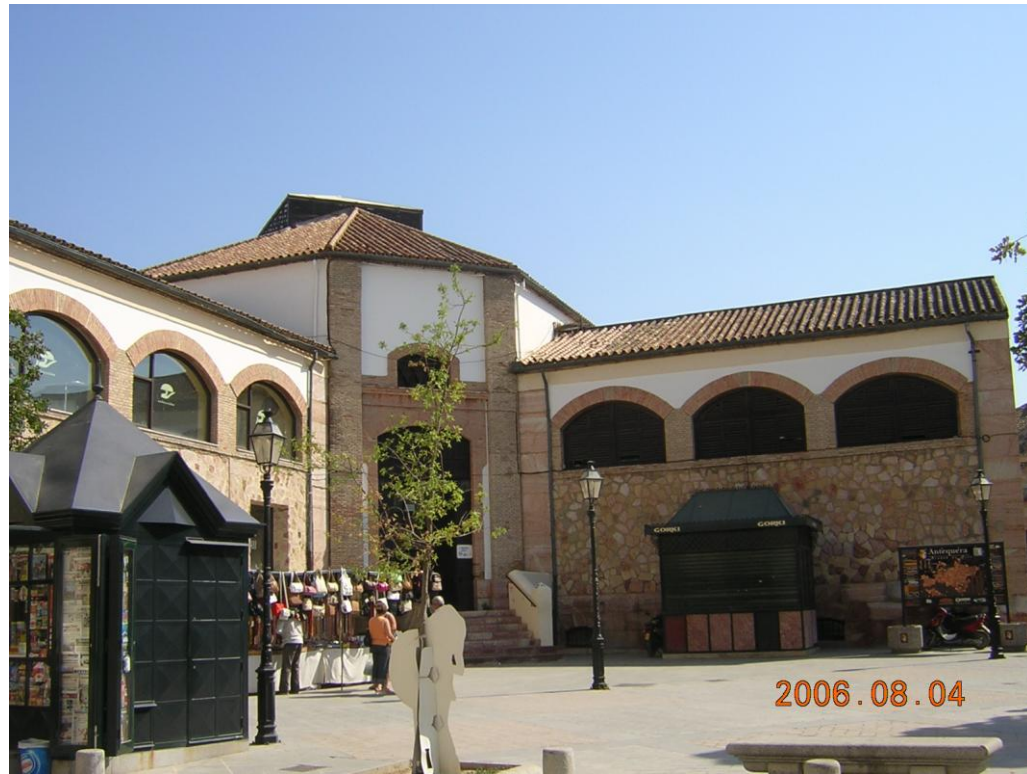
Vista desde la Plaza de San Francisco.

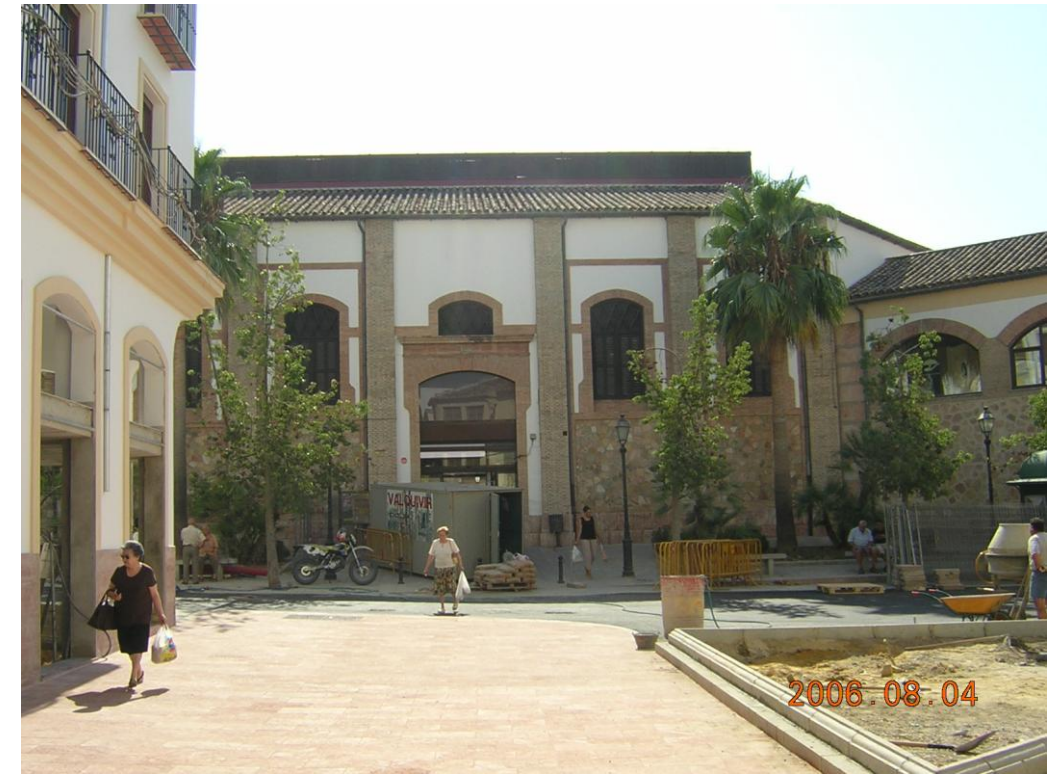
Nueva urbanización acceso Oeste.

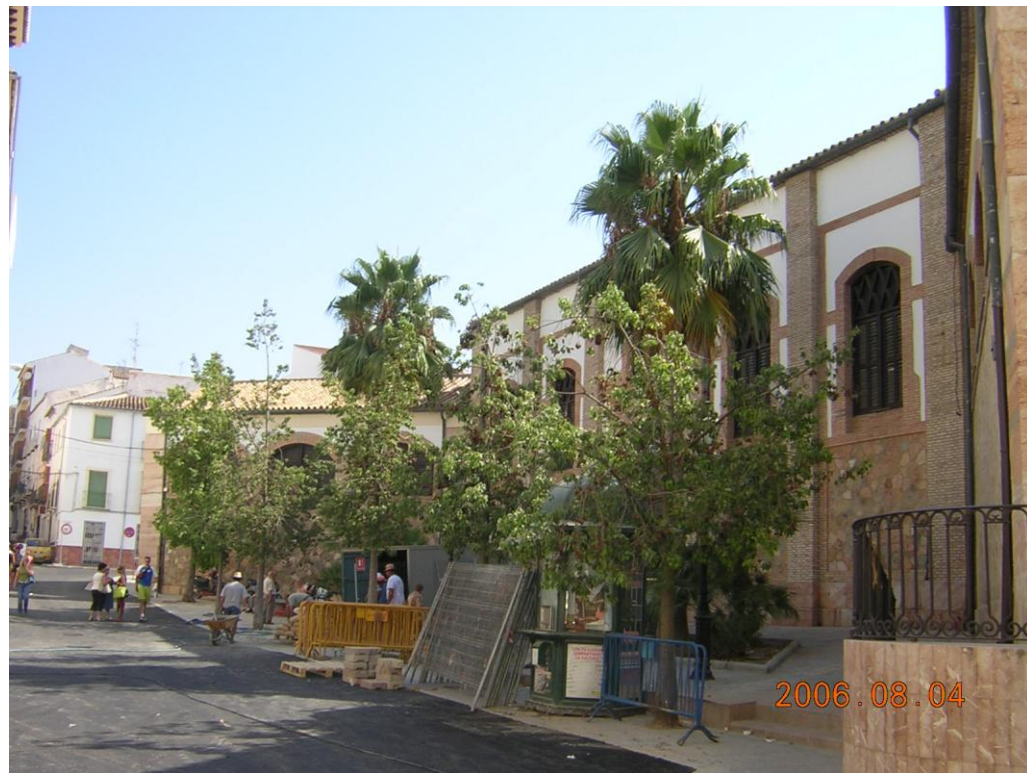
Acceso desde el lateral Oeste. Actualmente en proceso de renovación urbana

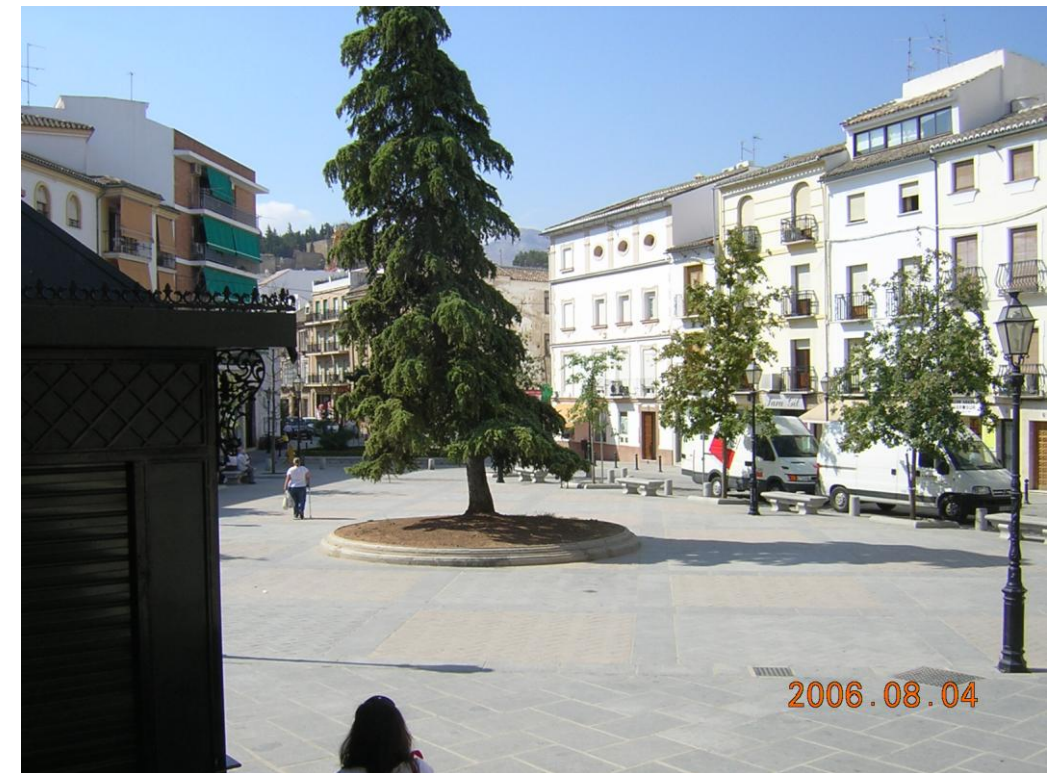
Vista de la Plaza de San Francisco desde el Mercado

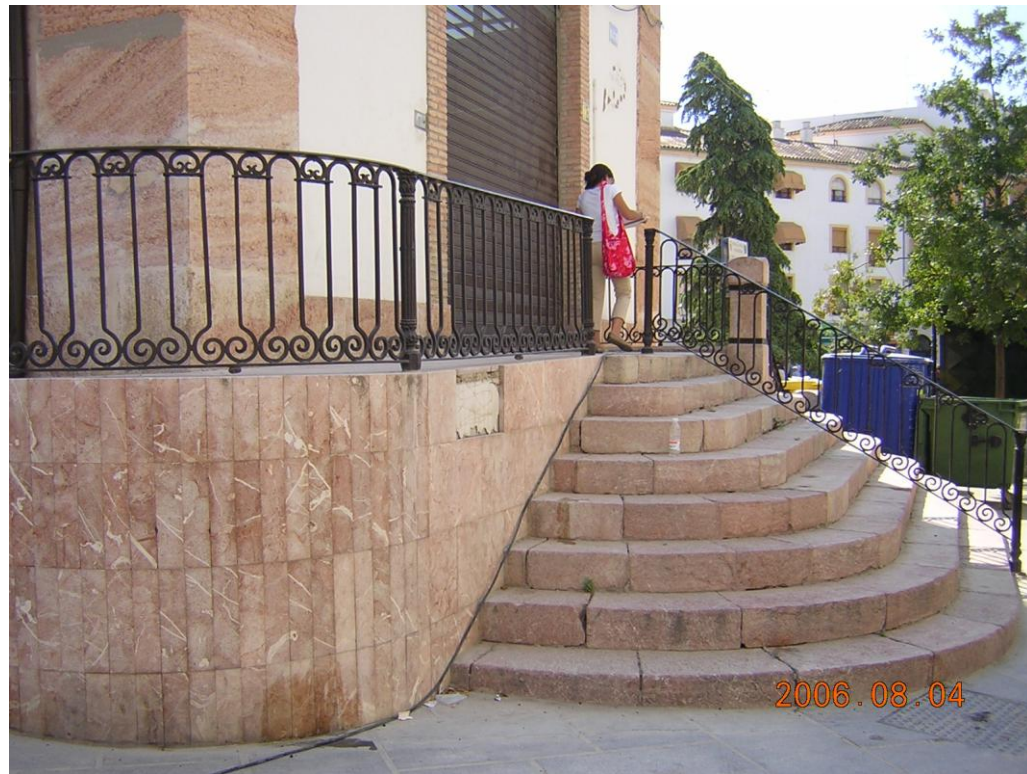
Acceso a local de restauración. Única puerta adaptada a minusválidos en esta zona.

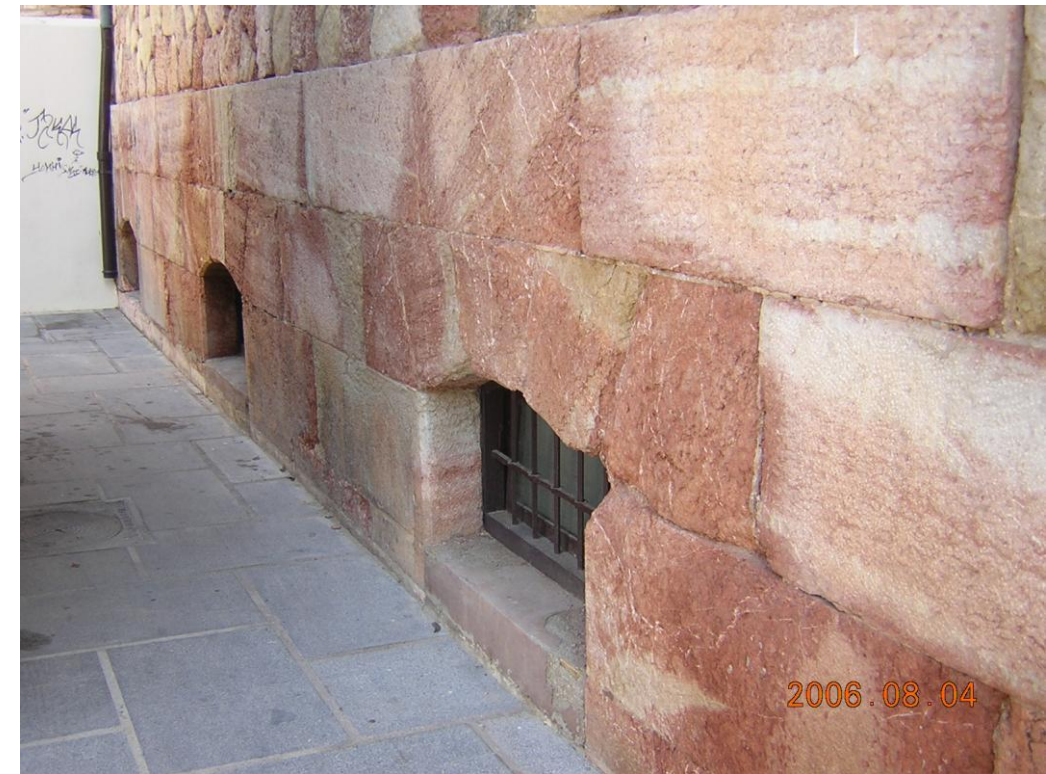
Deterioro de fachada por humedades de capilaridad

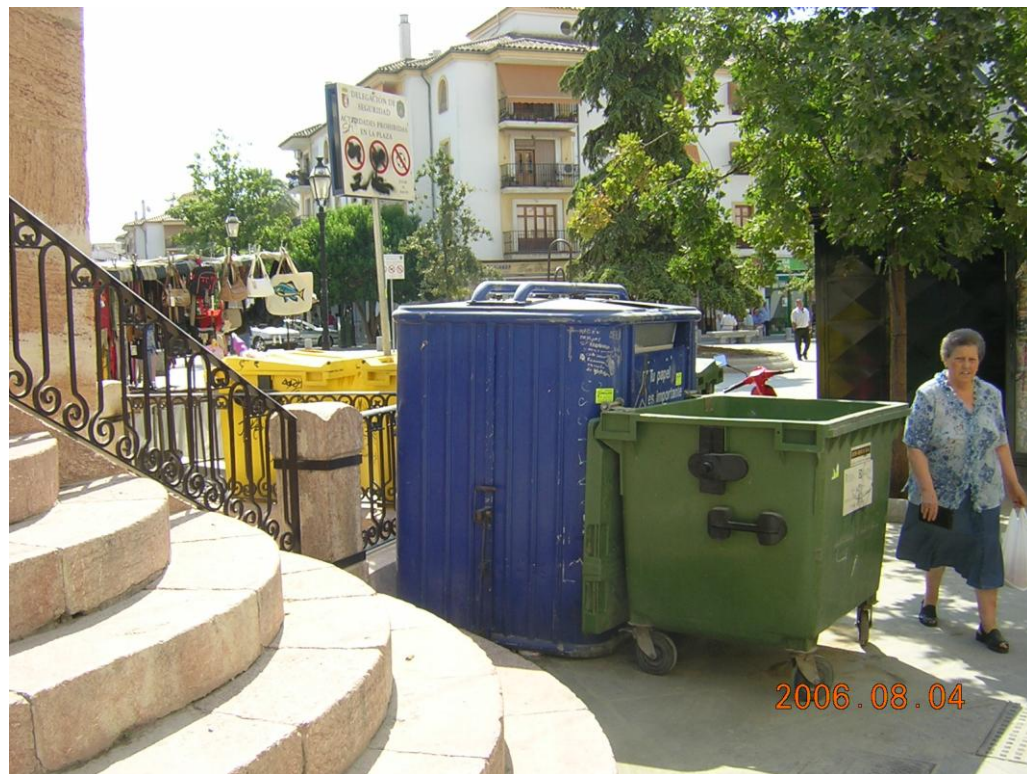
Aglomeración de contenedores de residuos.

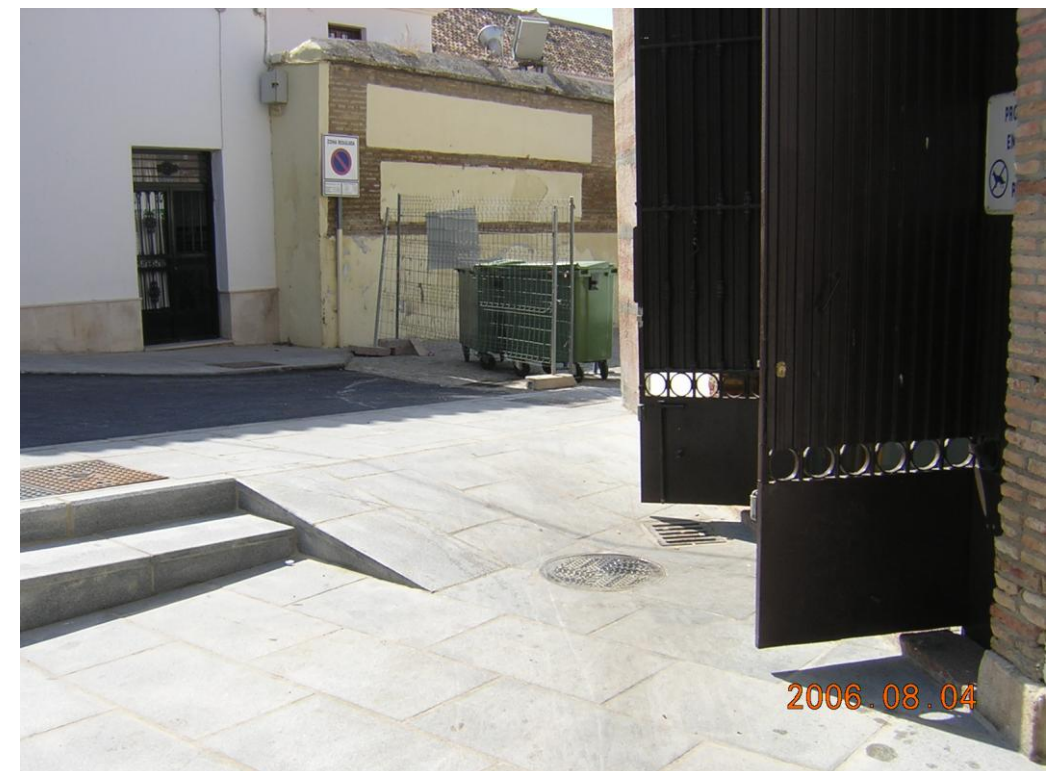
Absorción de desniveles para acceso al mercado desde puerta Norte

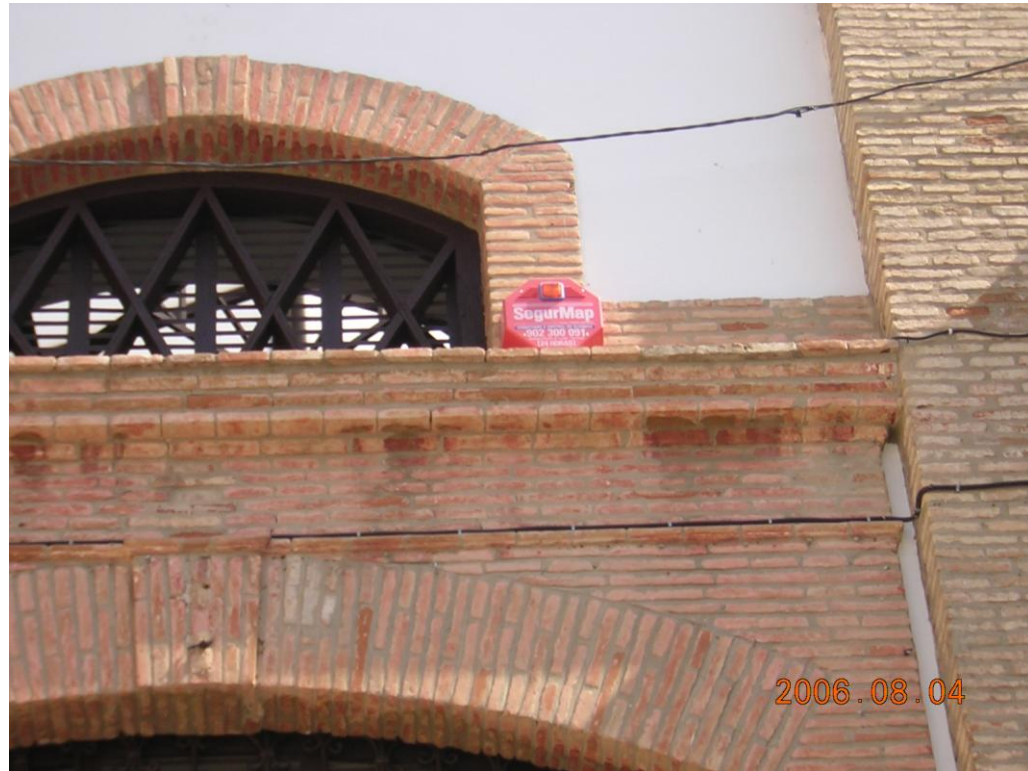
Instalación de seguridad. Abundante cableado en fachada.

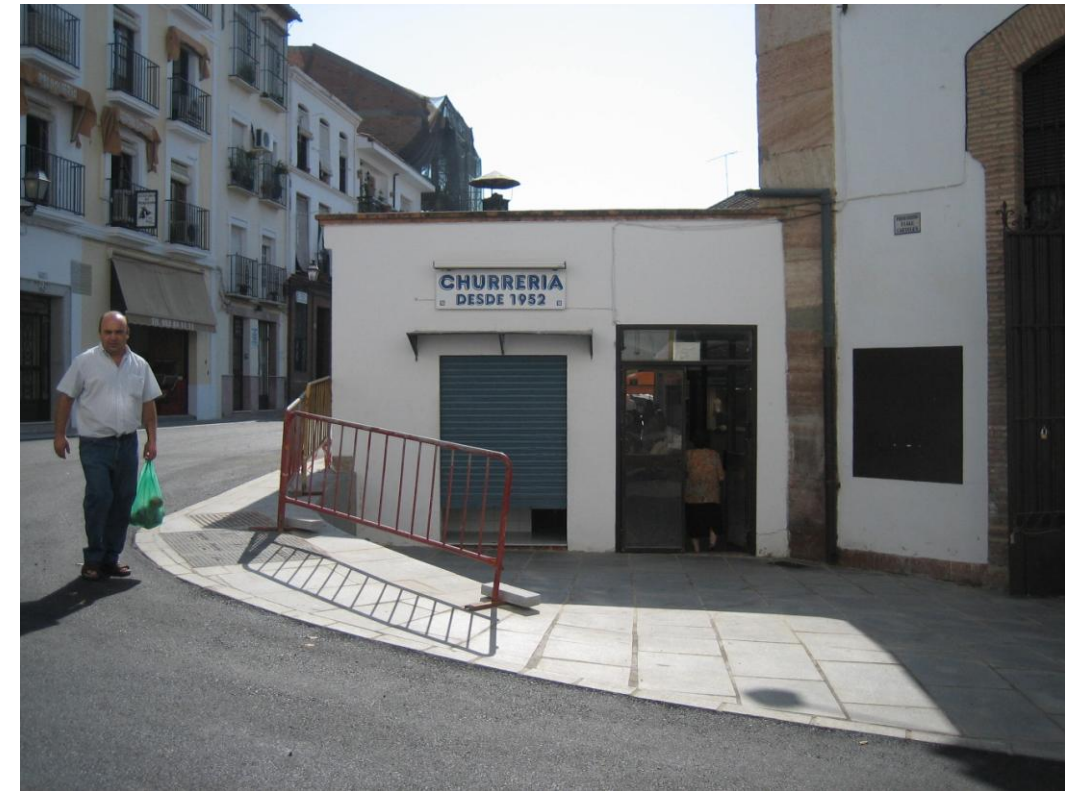
Absorción de desniveles inseguros.

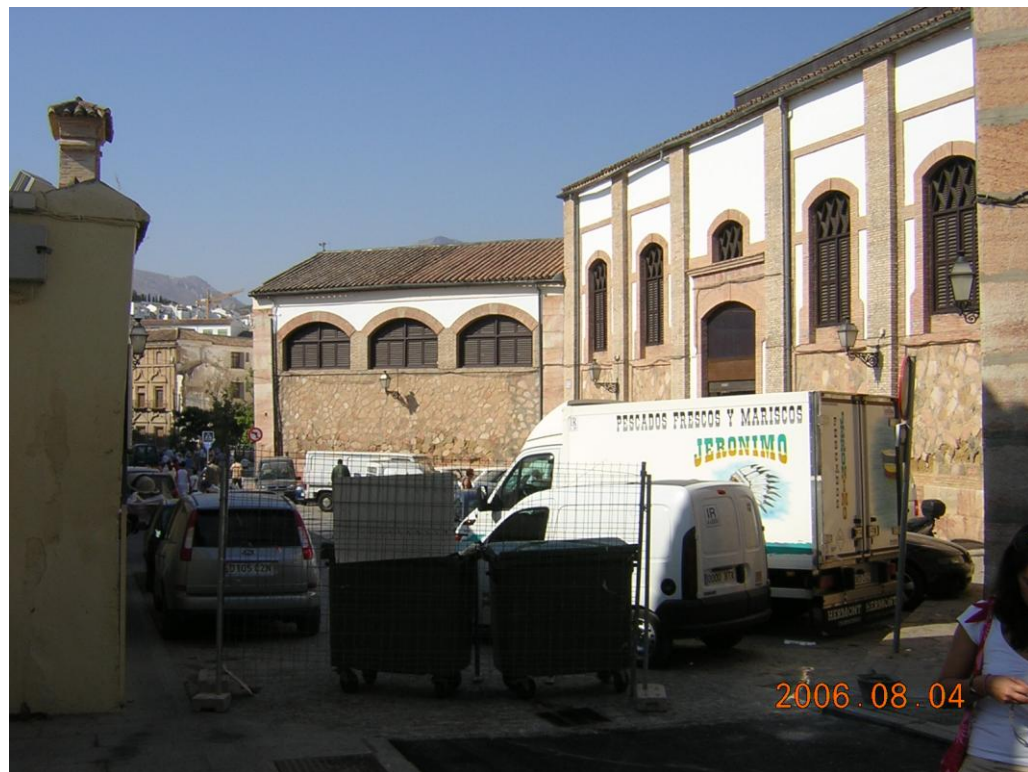
Áreas de descarga de forma irregular.

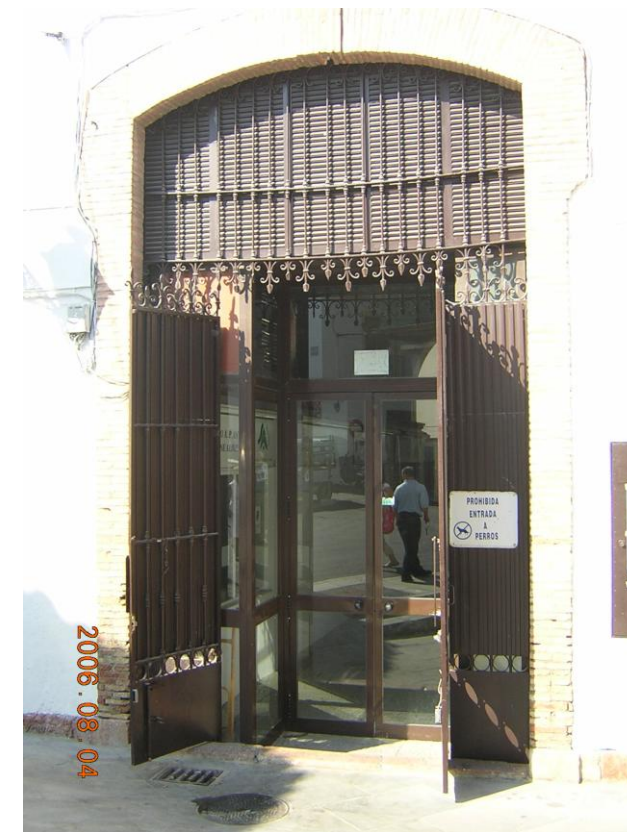
Necesidad de estudio de accesos al público

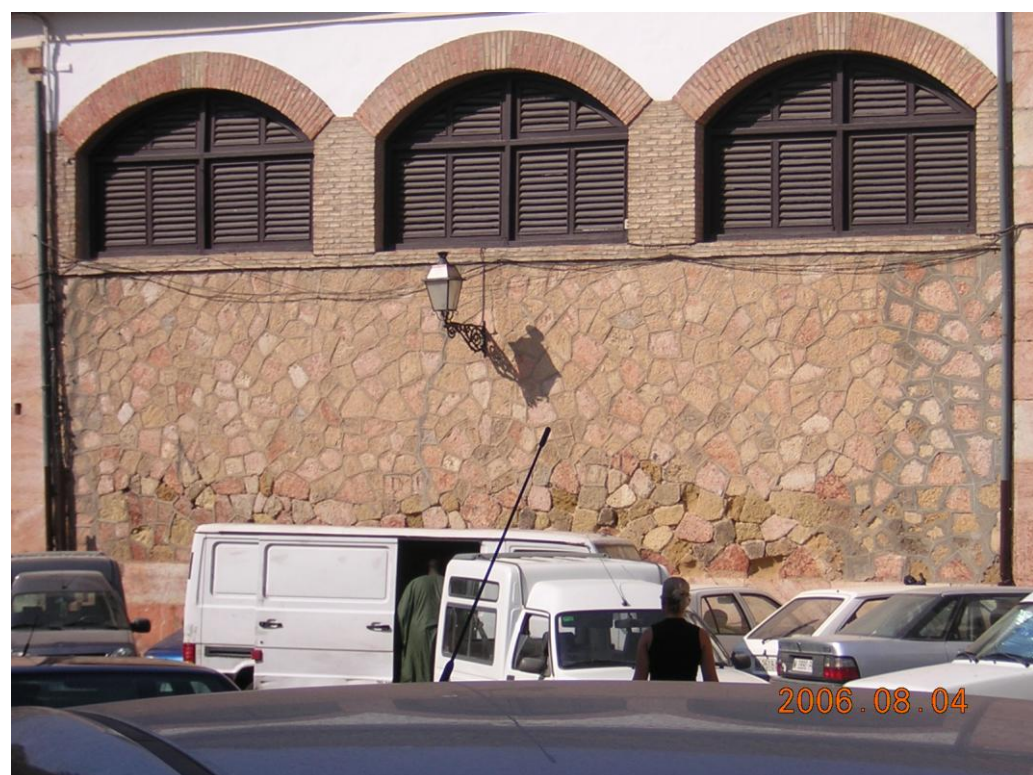
Efectos en la mampostería de las humedades subyacentes

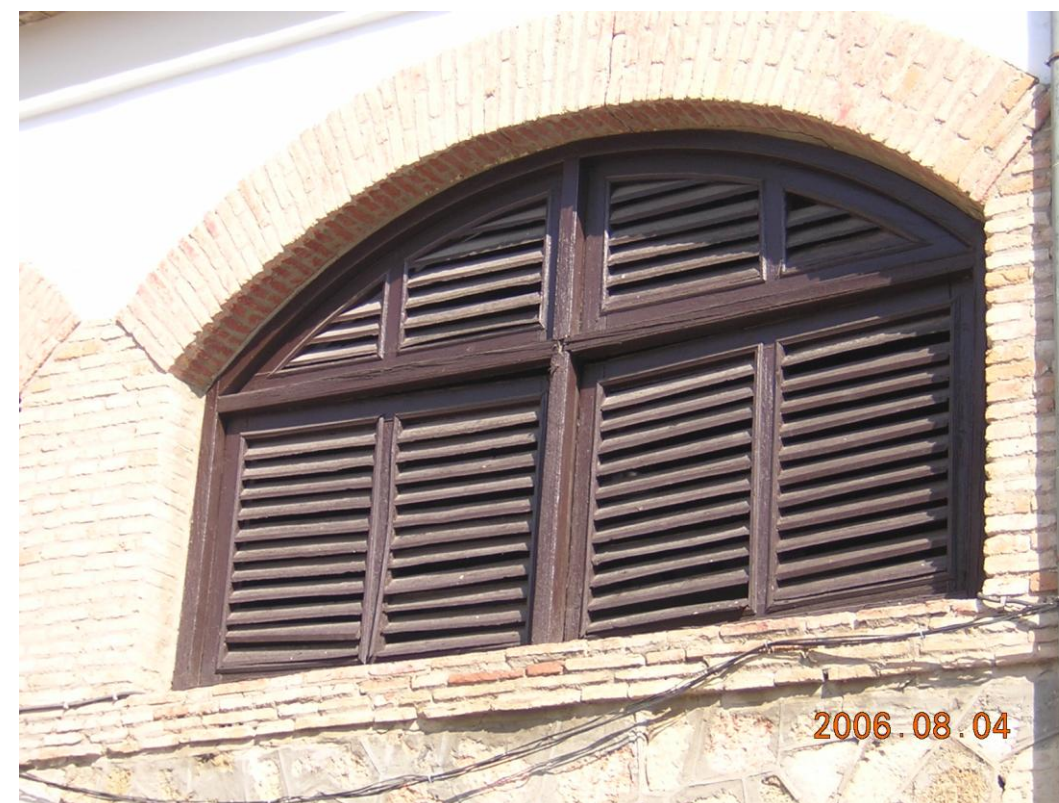
Carpinterías exteriores necesitadas de restauración

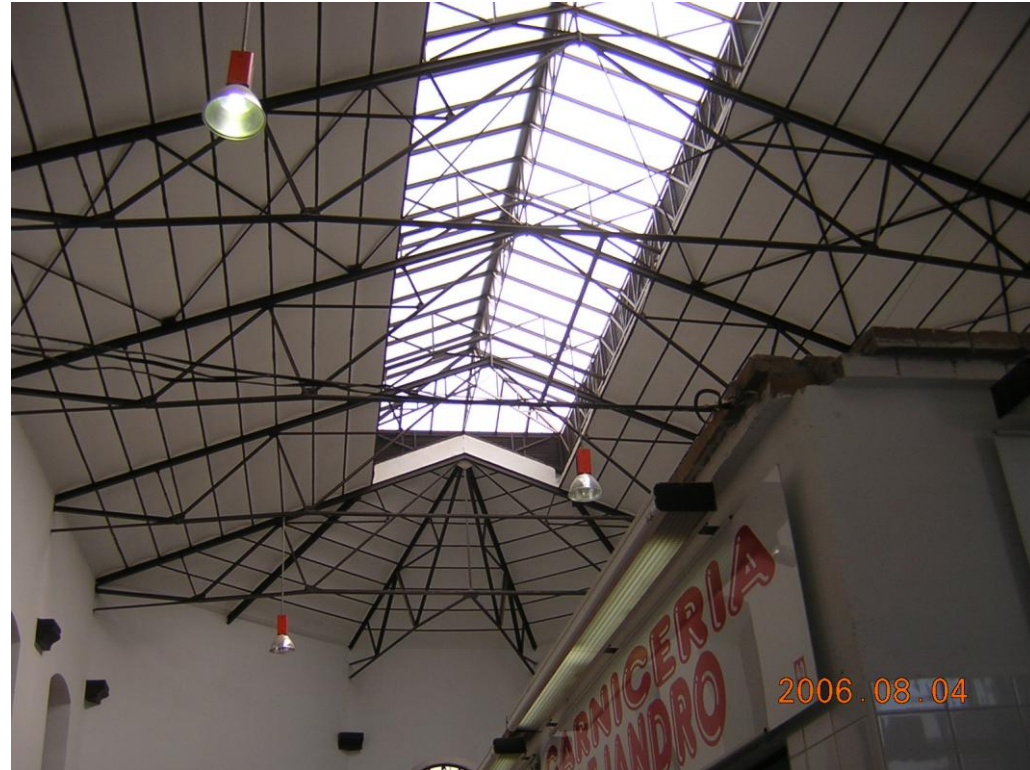
Vista general de la cubierta y lucernarios en buen estado

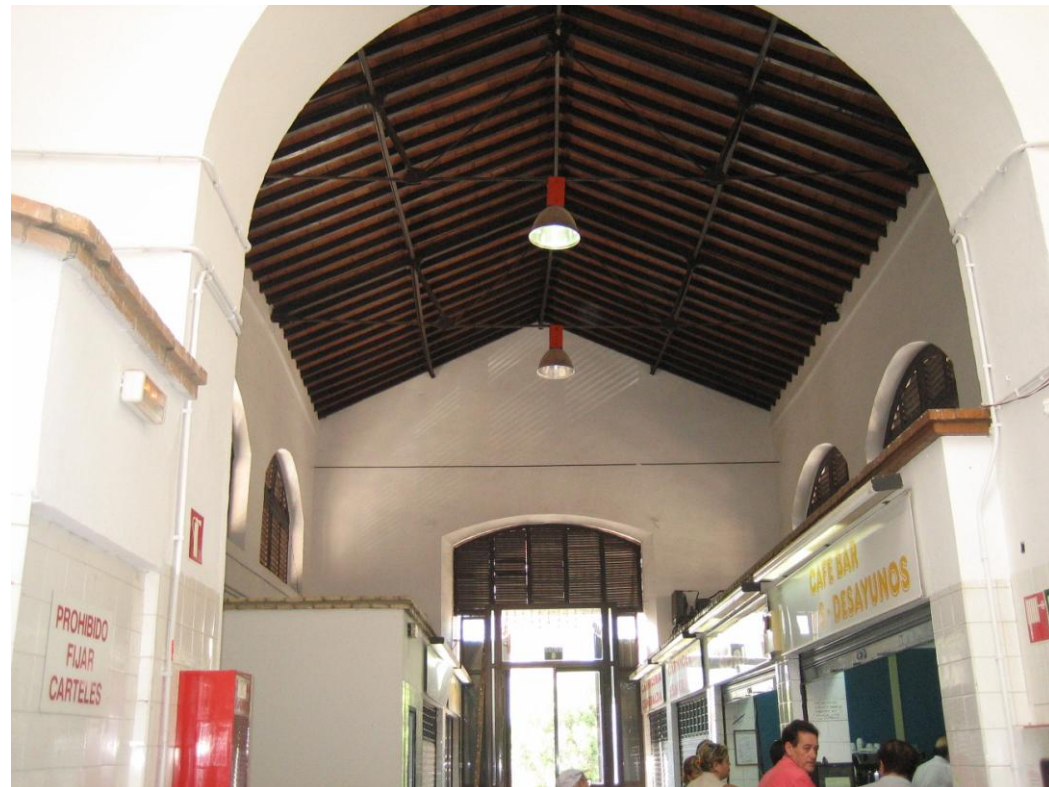
Vista de ala secundaria. Escasa iluminación.

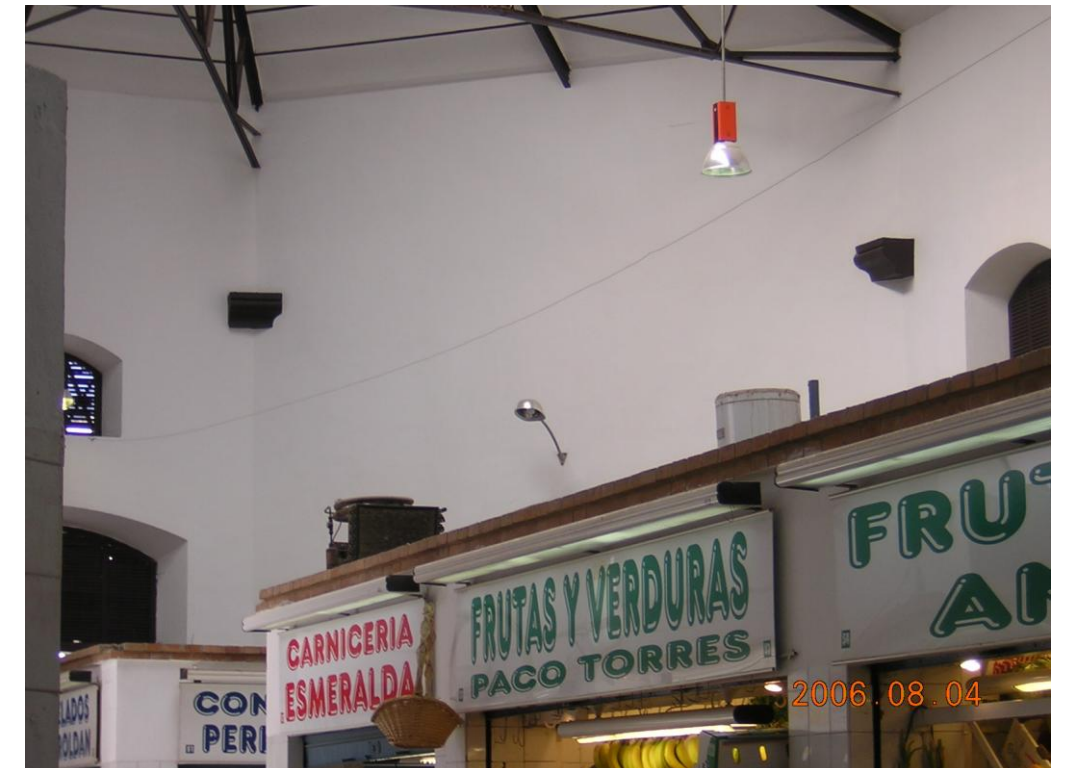
Sistemas de iluminación irregular y heterogénea

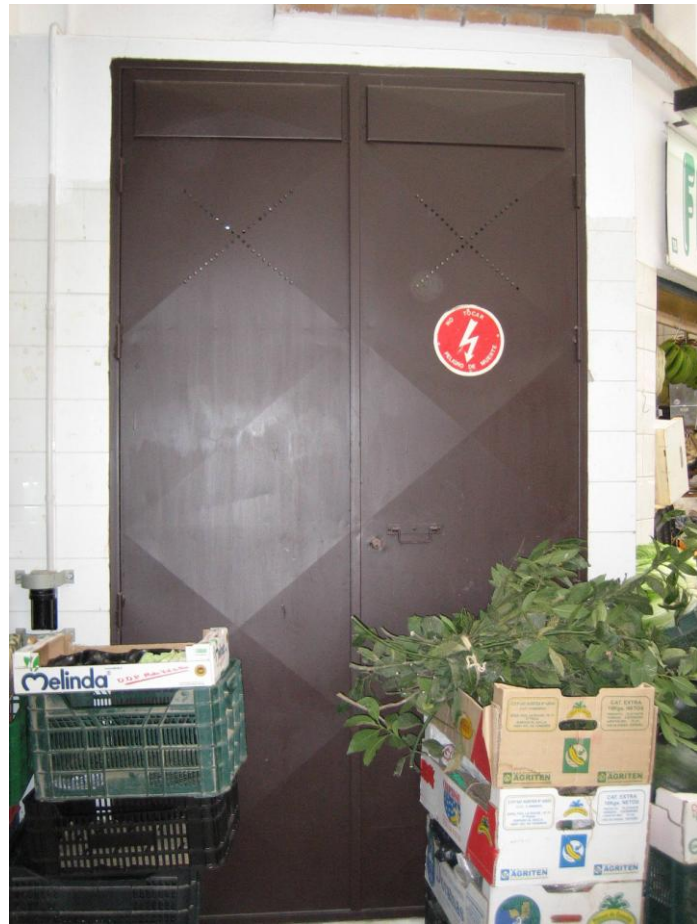
Acceso a cuarto técnicos invadidos

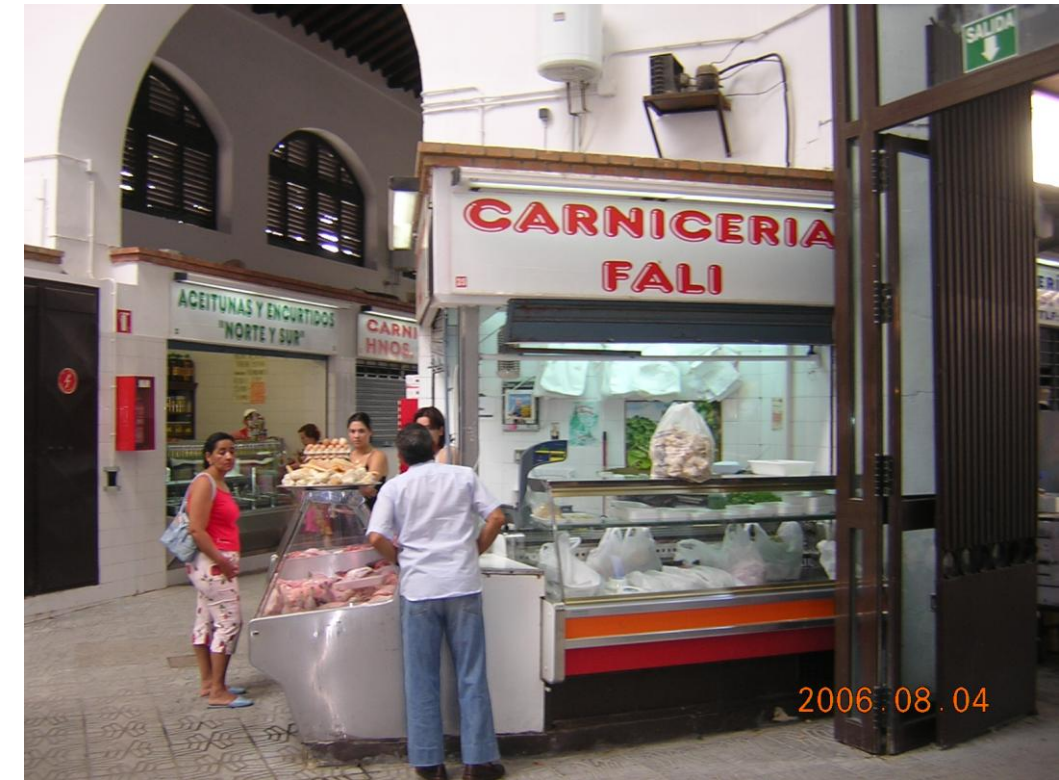
Mueble frigorífico instalado en el pasillo

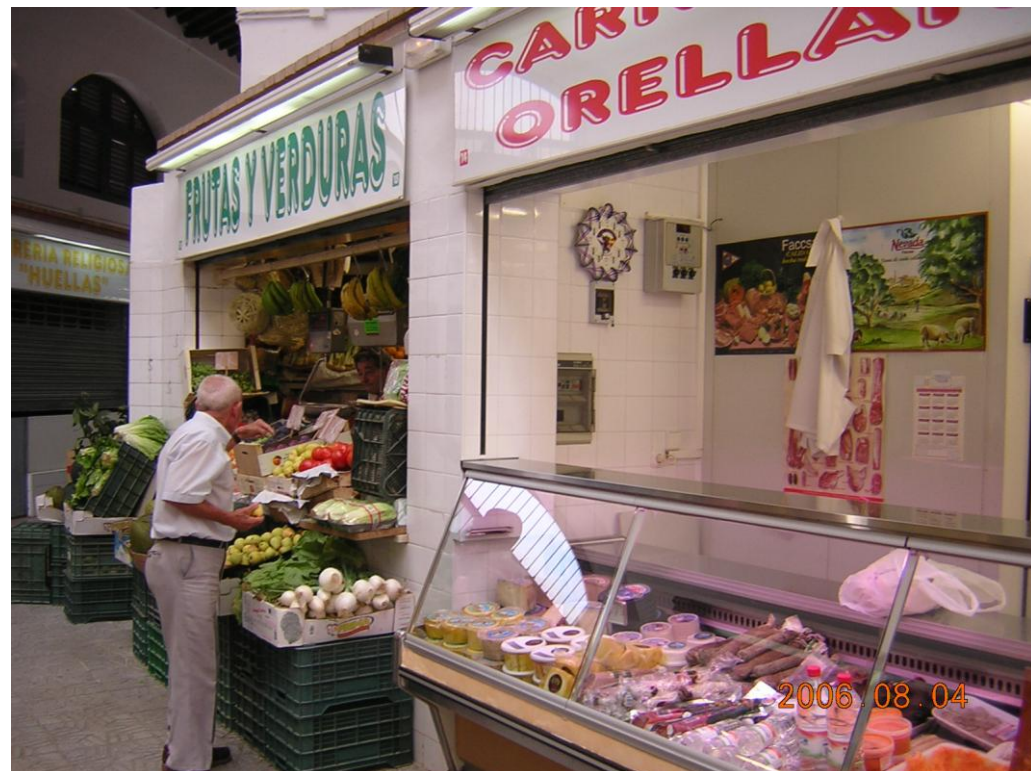
Invasiones frecuentes de pasillos de compradores.

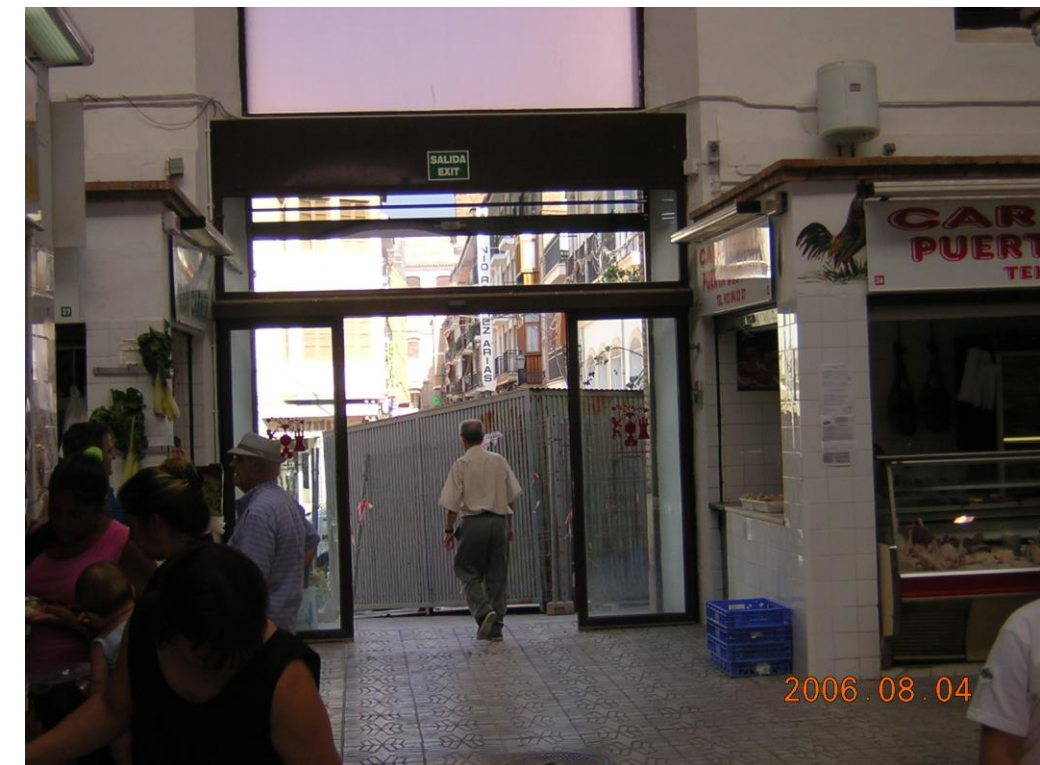
Puertas automáticas de reciente instalación

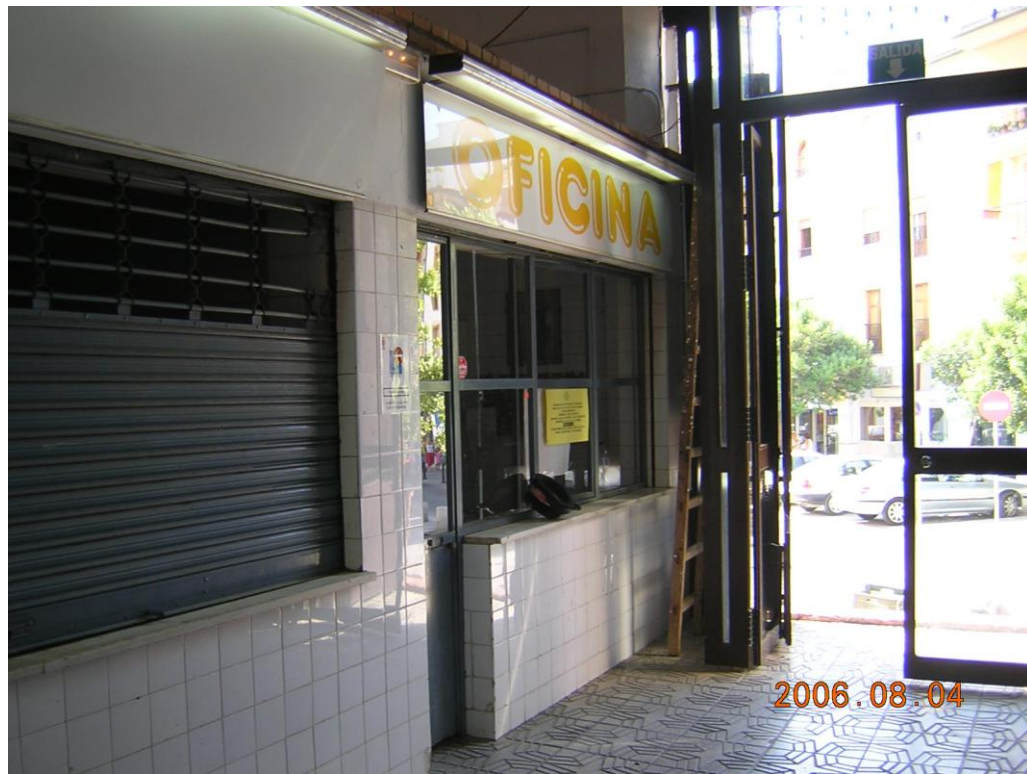
Oficina del Mercado ubicada en un puesto vacío

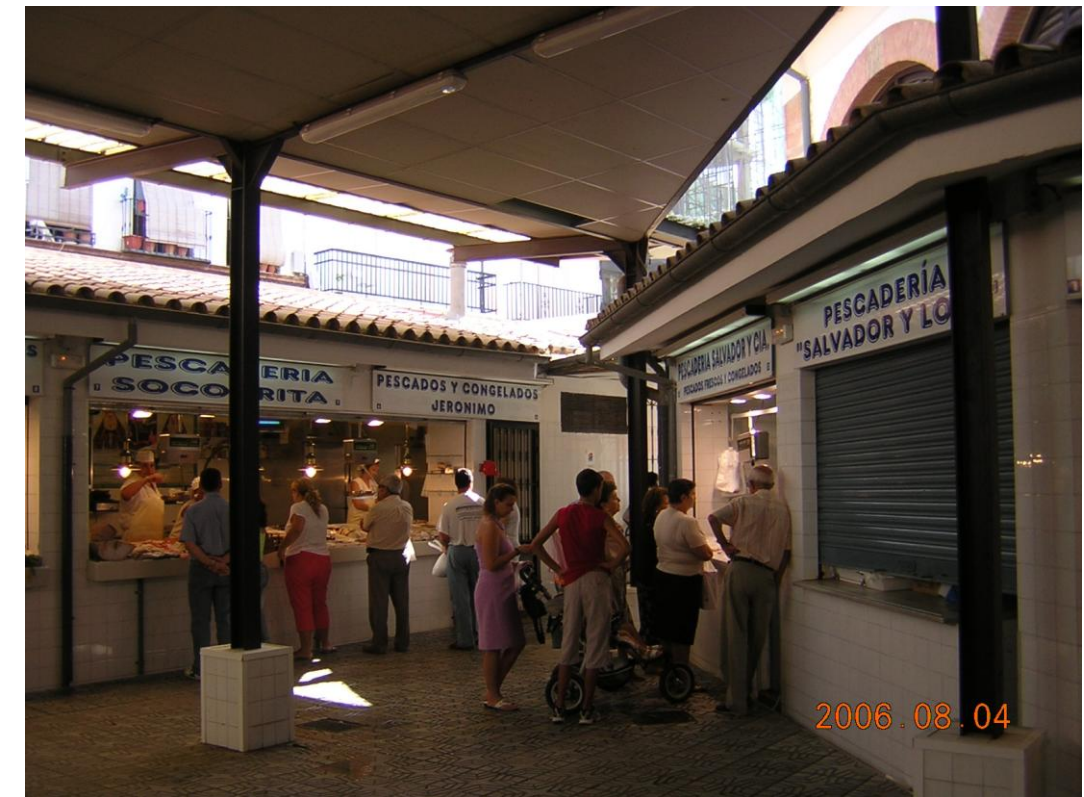
Área de pescaderías. Deficiente iluminación

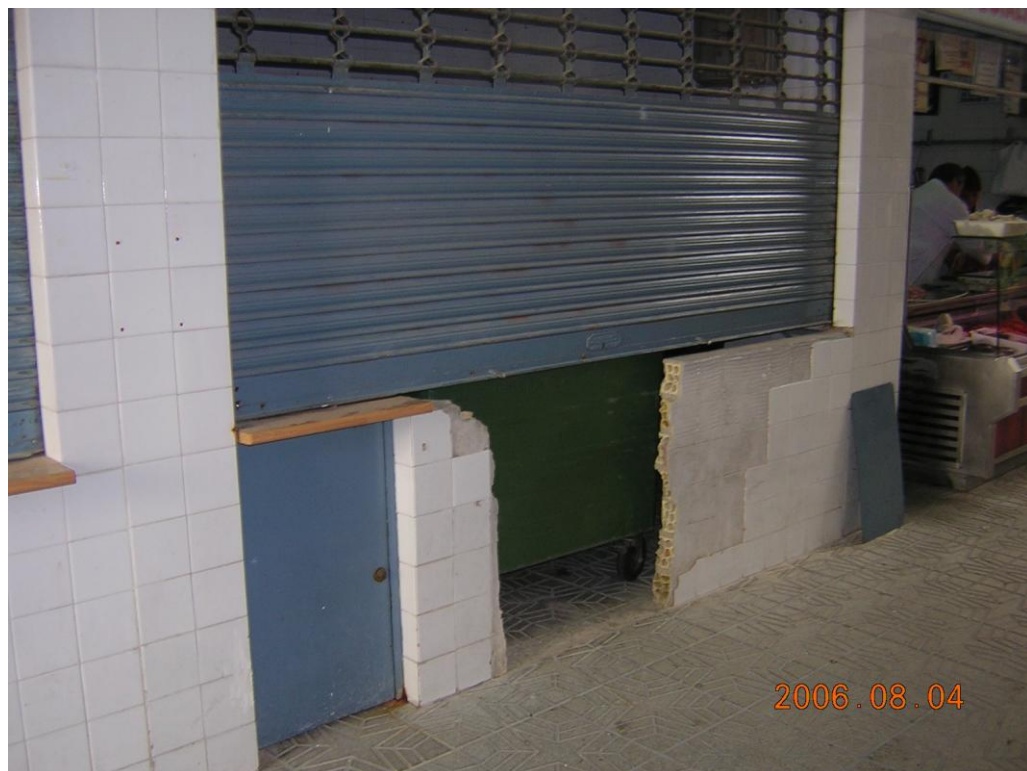
Hueco abierto en un puesto vacío para uso como cuarto de basuras

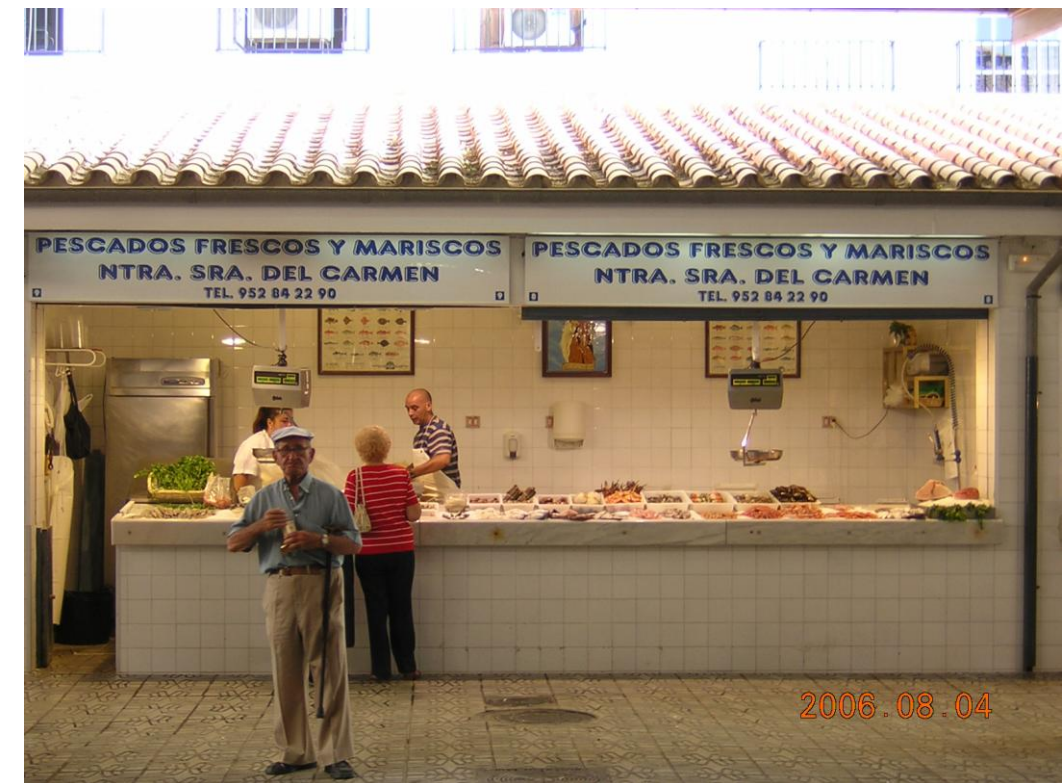
Pescaderías abiertas al exterior sin control térmico

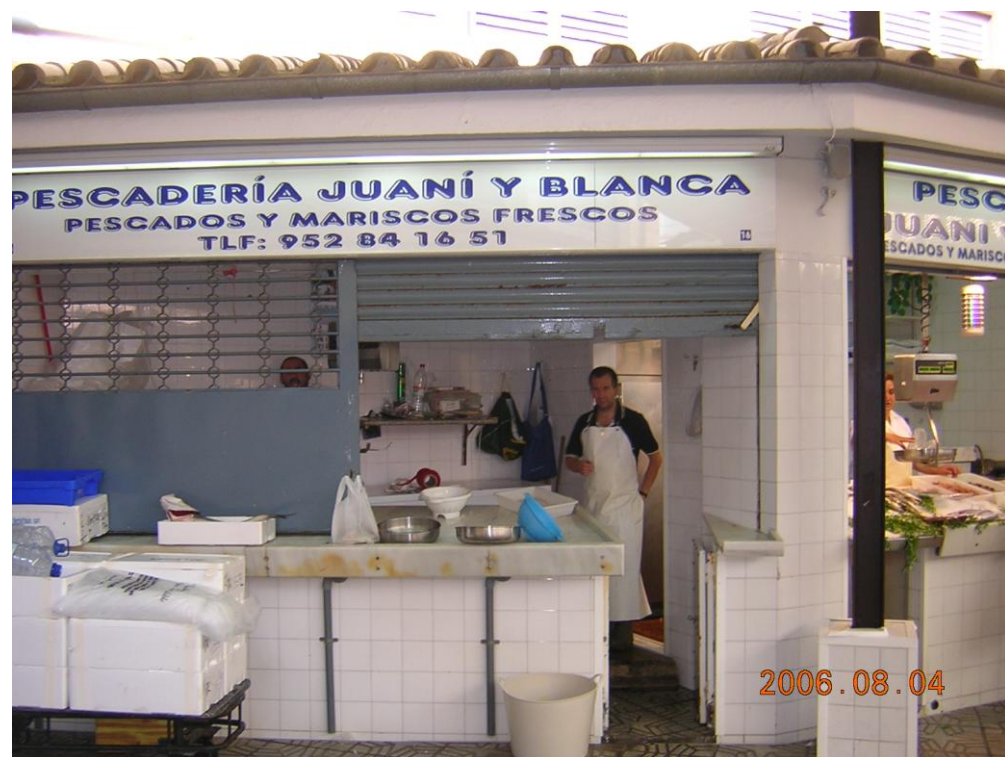
Mejorables condiciones de almacenaje y exposición

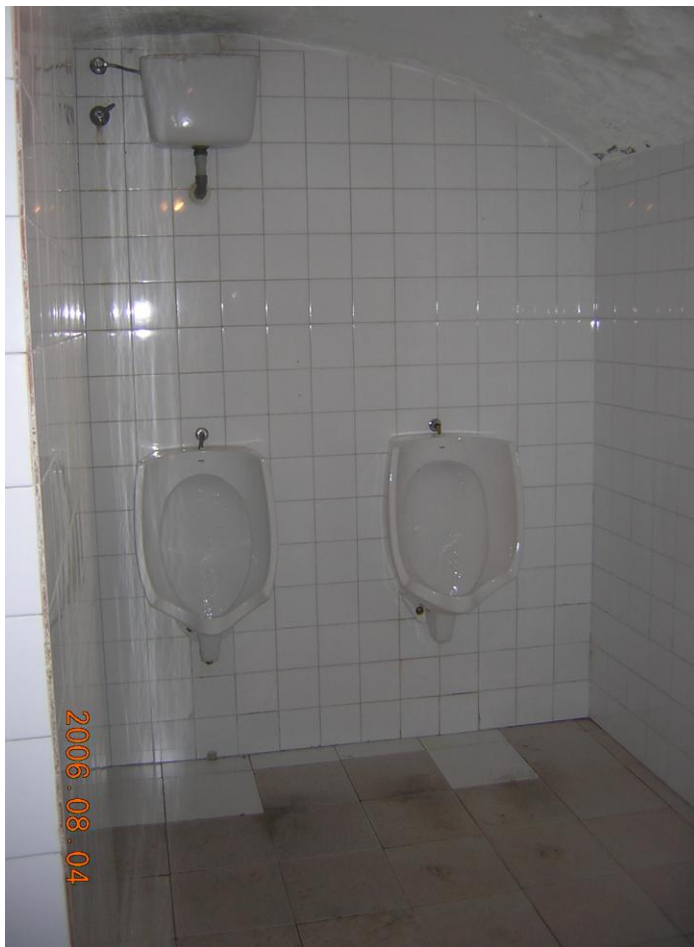
Estado de aseos muy envejecido

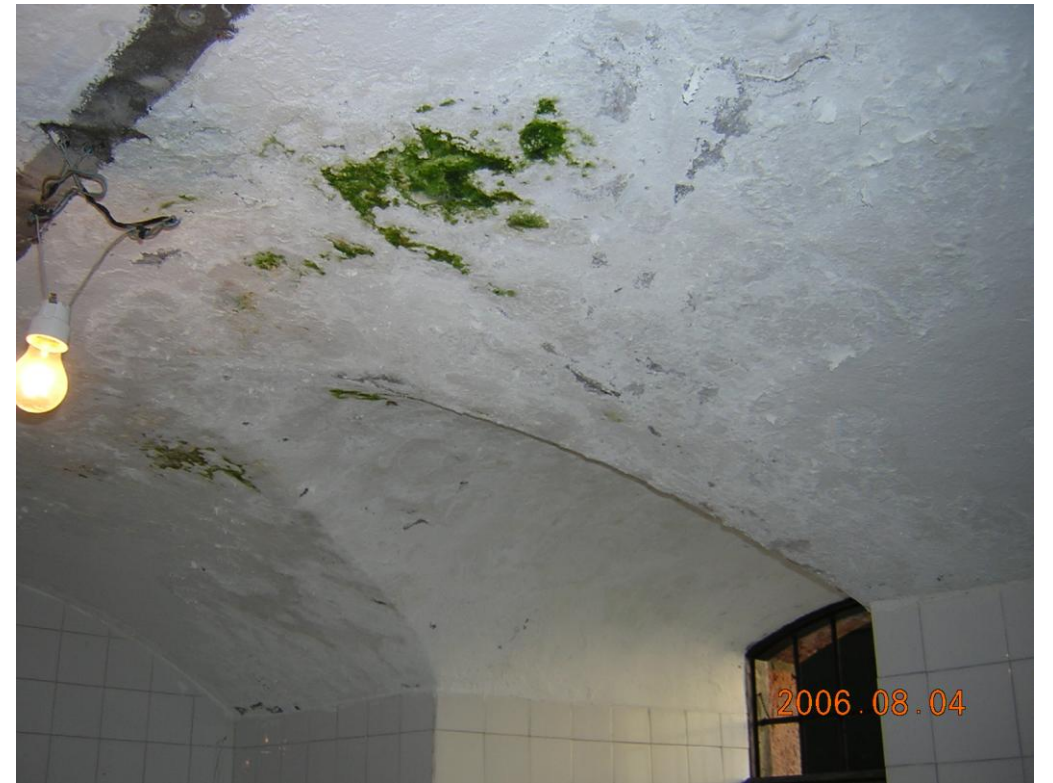
En sótano aparición de hongos por humedades.

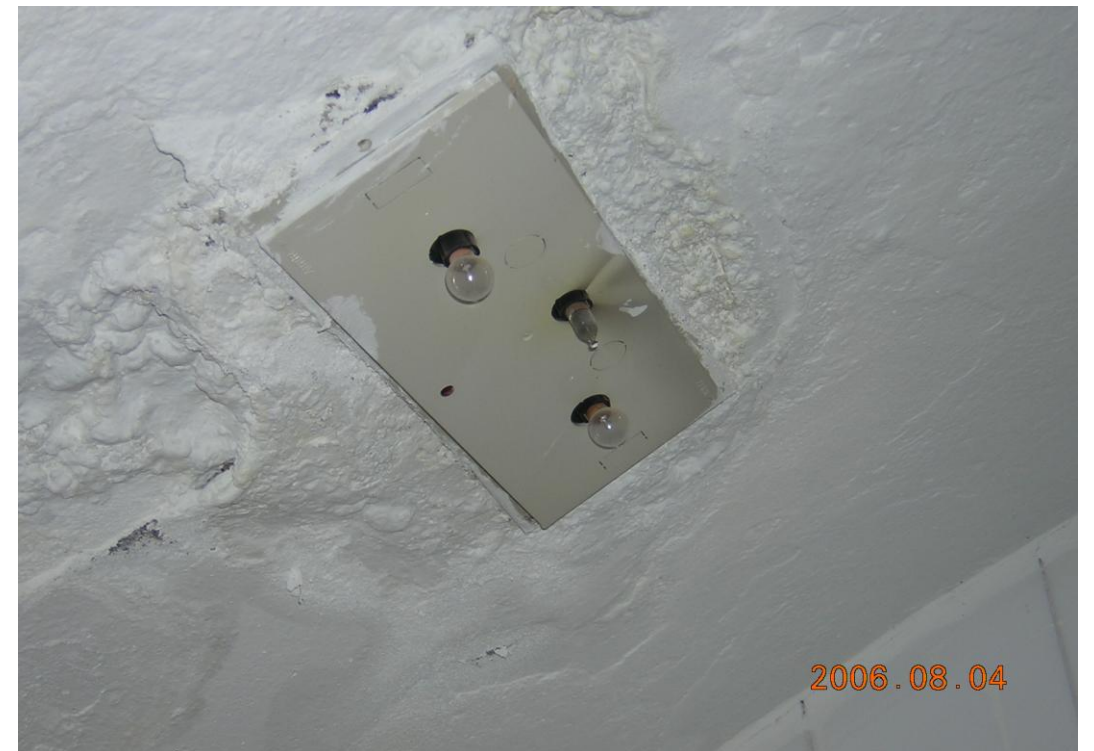
Luminaria de emergencia. Instalaciones deficientes
