## EXTERIORES

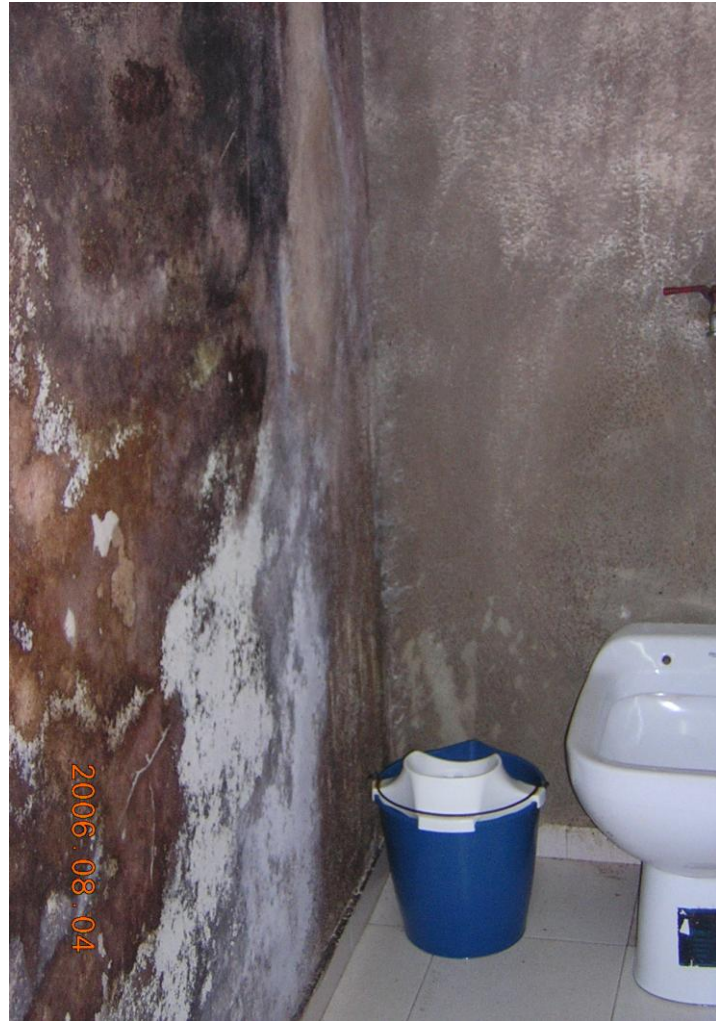
Espacios de servicio impracticables por su precario estado

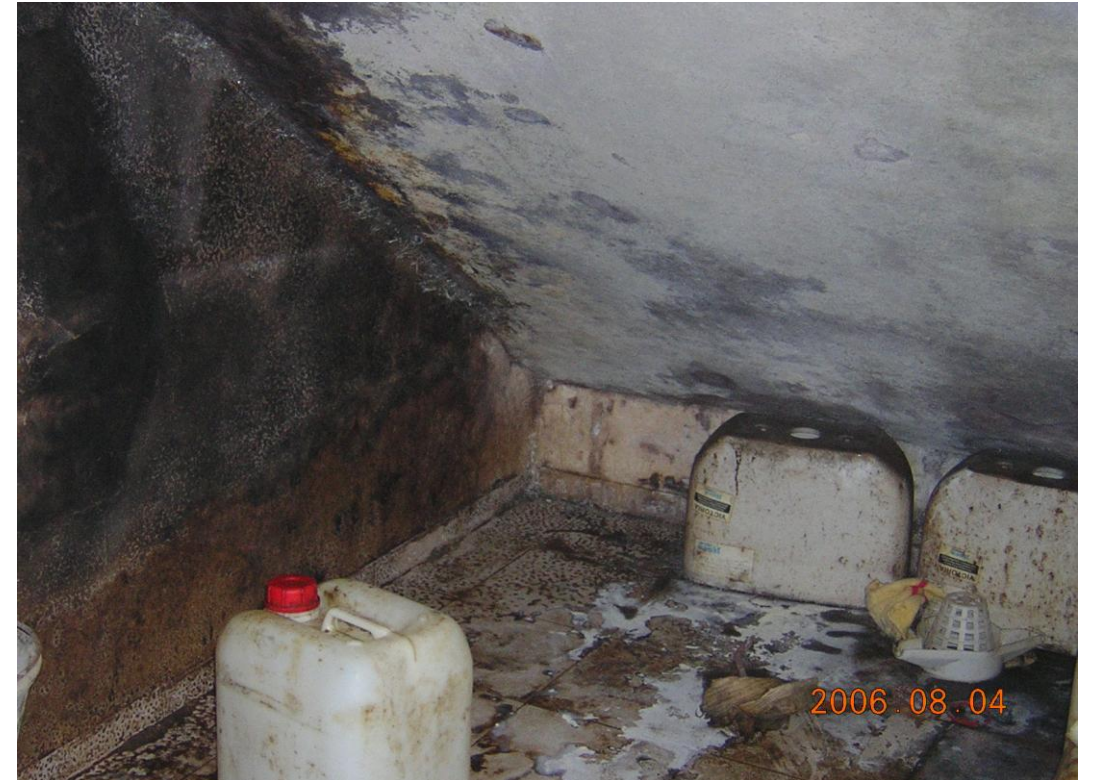
Serios problemas de humedades del terreno. Vestuarios inutilizados.

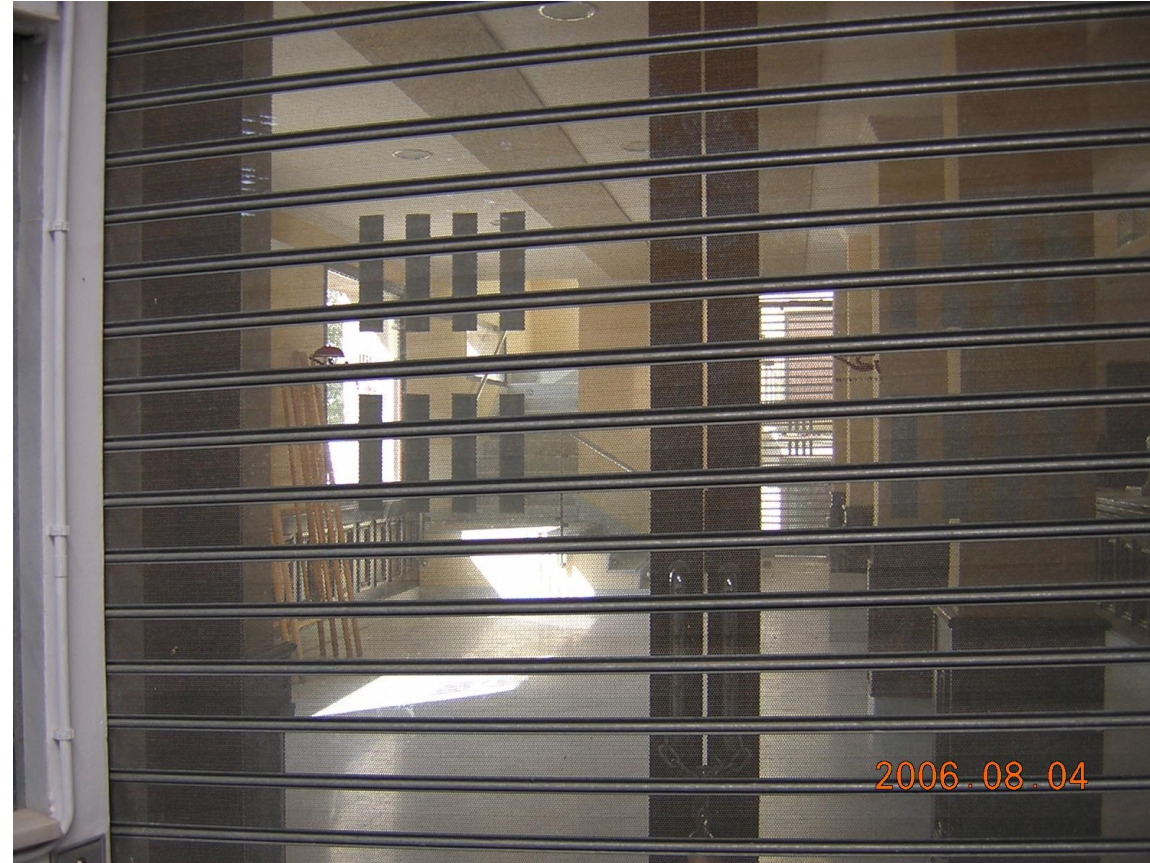
Establecimiento de restauración cerrado.
