E-02 EDIFICIO MUNICIPAL HOSPITAL SAN JUAN DE DIOS

PLAN DE ACCESIBILIDAD DEL MUNICIPIO DE ANTEQUERA

GRUPO 3: PLAN DE ACTUACIÓN EN EDIFICIOS MUNICIPALES

3.1 EVALUACIÓN-DIAGNÓSTICO: Edificio Ref: E-02

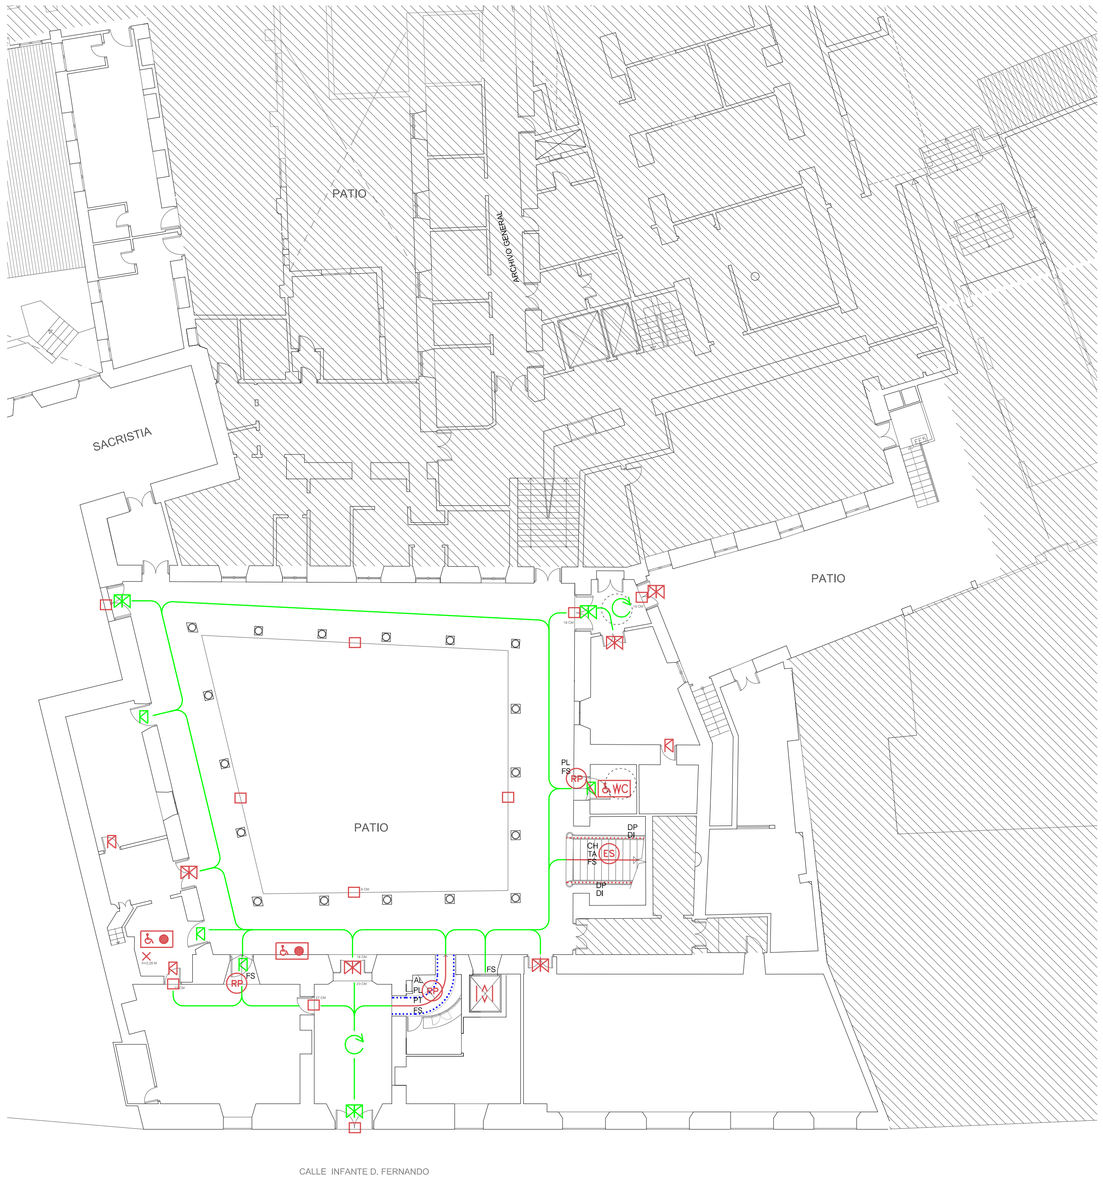
PLANO ED-E-02

NIVEL DE ACCESO - PLANTA BAJA

PLANTA ALTA
